CTIF NEWS

Extra follow-up

Hur väl är vi förberedda?

Garbage truck (sopbil) explosion in Indianapolis 27 January 2015

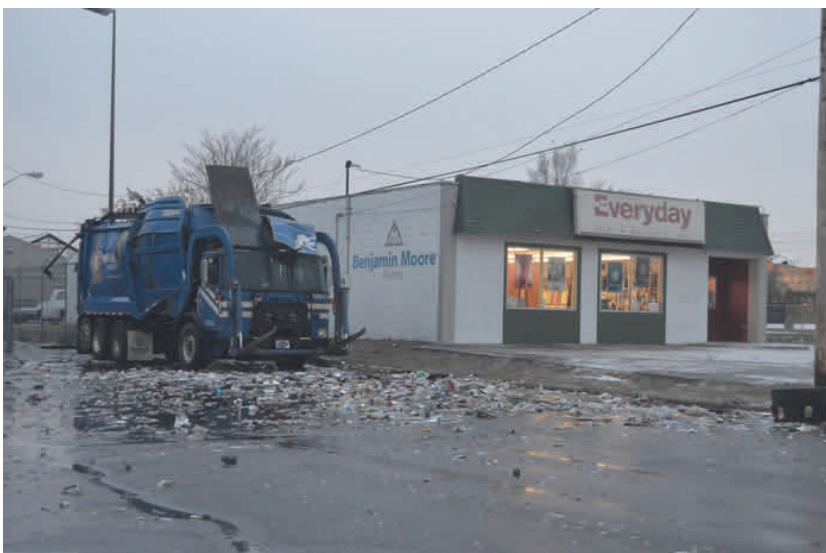
Den första enheten på plats, fick information om att branden omfattade behållare med komprimerad gas och begärde förstärkning kl. 05:45.

En vattenstråle med förhöjt flöde sattes in för att kyla behållarna och för att begränsa branden.

Tankeexplosionen inträffade kl. 06:06.

Splitter slungades iväg c:a 1.2 kilometer från platsen för explosionen, en CNG cylinder landade framför en närbelägen skola.

Brandmän träffades av splitter, men den enda noterade skadan var en muskelbristning. Soppilen fick avsevärda skador medan närliggande byggnader bara fick mindre skador.

Erfarenheter, (utdrag): Från ett taktiskt perspektiv, om ett fordon är utrustat med CNG behållare och briner kraftigt, skall brandpersonalen upprätta ett riskområde och inte närma sig fordonet, alltså låt fordonet brinna. En minimum radie för evakuering om 90 skall upprätthållas vid en sådan händelsetyp. Vid den här händelsen, landade en behållare 1,200 meter bort. Do not approach from either the front or the side of the vehicle. If necessary, approach a CNG vehicle fire from a 45° angle.

Om PRD Pressure Release Device (tryckavlastningsanordningar) har utlösts, spruta inte vatten, utan låt branden brinna ut.
